Transports
Canada

TP 185F
Numéro 1/2009

SÉCURITÉ AÉRIENNE — NOUVELLES

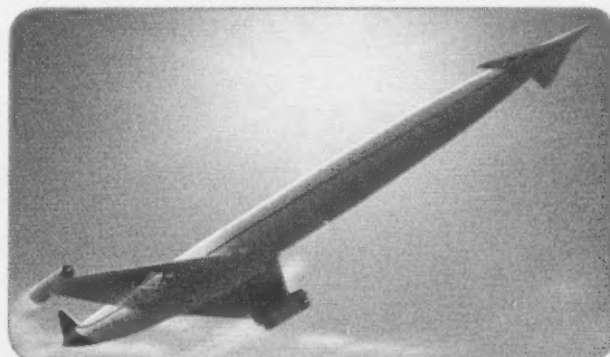
A2 (Green Skies à Mach 5)

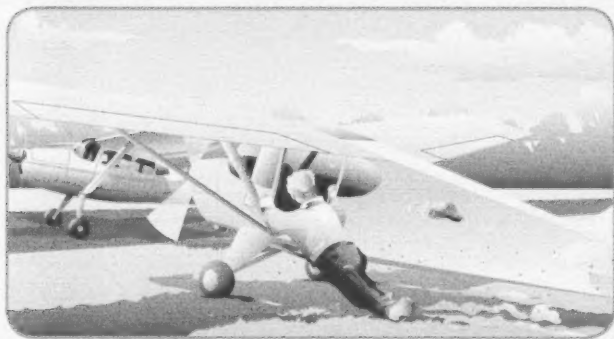
Vue d'artiste du PA-17 hors de contrôle après le lancement manuel de l'hélice

— Le 6 juillet 2008, à l'aéroport Smith-Falls/Montague (Ont.), on a démarré un Piper PA-17 par lancement manuel de l'hélice. Après le démarrage, l'avion s'est mis en mouvement, et le pilote n'a pas été en mesure d'atteindre la manette des gaz ni la commande des magnétos pour l'arrêter. L'avion a roulé sur quelque 100 pi en traversant l'aire de trafic et en trainant le pilote, avant de heurter un Cessna 182 stationné dont le moteur tournait. Les deux avions ont subi des dommages importants. Les occupants du Cessna 182 s'en sont tirés indemnes; le pilote du PA-17 a subi des blessures légères. *Dossier n° A08O0169 du BST.*
